# **Lávka pro pěší přes Jizeru Malá Skála**

Objekt: Příhradová ocelová lávka přes Jizeru na Malé Skále

Datum provedení prohlídky: 30.9.2020

HMP v souladu s přílohou D.3 ČSN 73 6221 - Prohlídky mostů pozemních komunikací

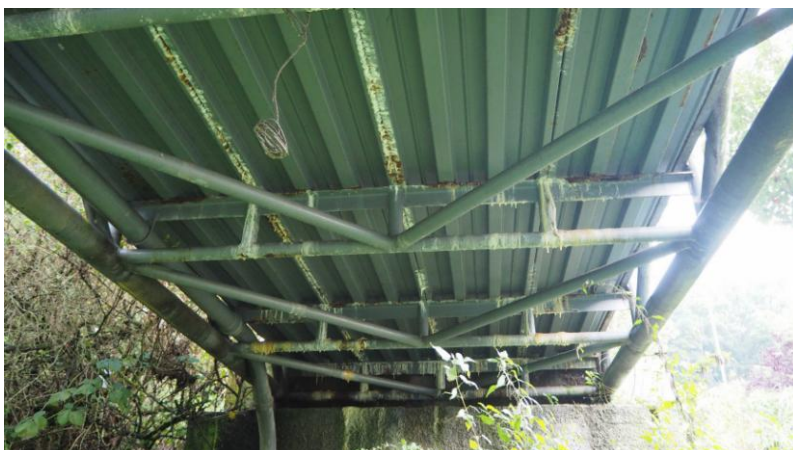
| 2.1 | Nosná konstrukce | V celém podhledu nosné konstrukce zatéká mezi spárami ztraceného bednění z ocelového profilovaného plechu a v místě zatékání jsou výrazné vápenné inkrustace s krápníčky, koroze plechu i nosné konstrukce v místech zatékání, největší korozi lze očekávat pod nabobtnalou PKO u opěr. Lokálně biologické napadení konstrukce. |

Podhled nk s průsaky a korozí na pravobřežním poli.

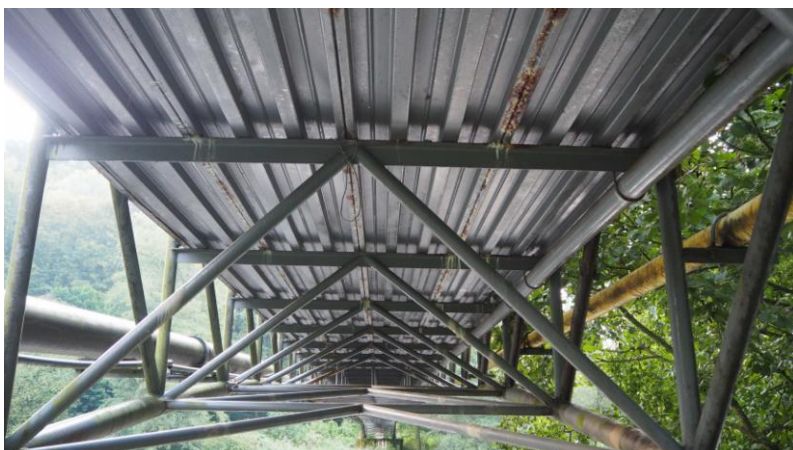
Podhled nk s průsaky a korozí v prostředním poli.

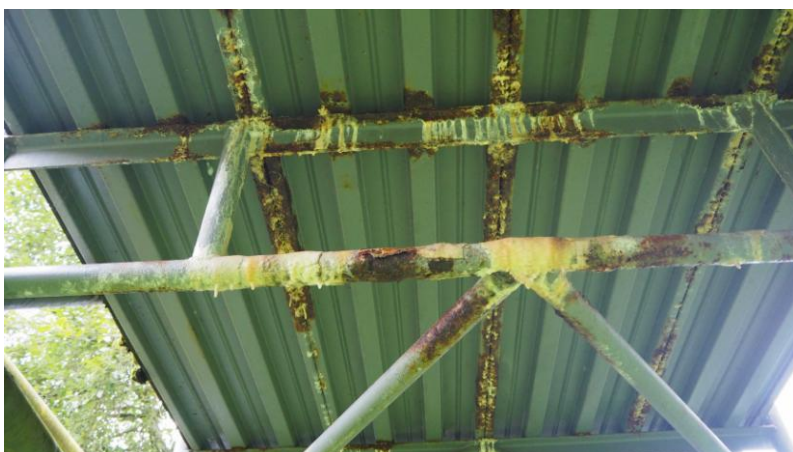
Podhled nk s průsaky a korozí na levobřežním poli.

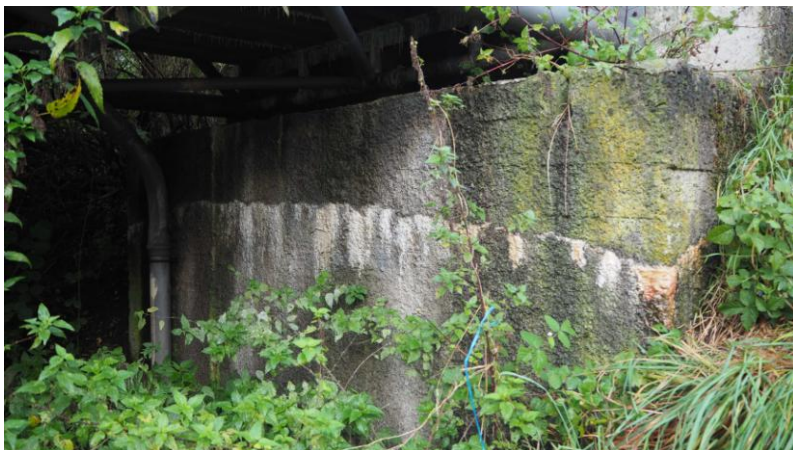
| 1.2 | Mostní podpěry, křídla, čelní zdi | Na opěry i pilíře zatéká z podhledu nosné konstrukce a dilatačními spárami. Na úložných prazích usazeny nečistoty, uchycen mech i další vegetace. Protékající vodorovná trhlina (pracovní spára) cca 0.5m pod horní hranou úložného prahu pravobřežní opěry. Uchycen mech a vegetace na pilířích a opěrách, více vlevo. Úložné prahy pilířů nejsou vyspádovány a drží se na nich voda. |

Pravobřežní opěra zarostlá vegetací a s vodorovným průsakem pracovní spárou .

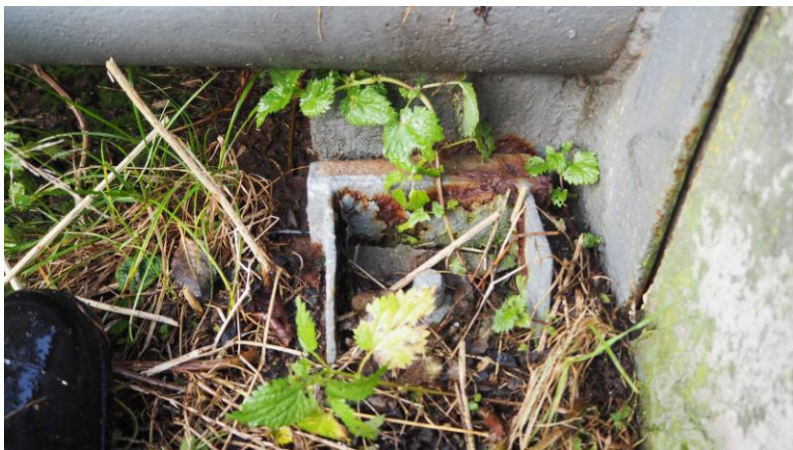
| 2.2 | Ložiska, klouby | Ložiska jsou značně zkorodovaná, zanesená nečistotami a na levobřežní straně jsou pod ložisky vypadané podkladní vyrovnávací ocelové plechy, což způsobuje pohyb konstrukce a její zvýšené namáhání. |

Detail koroze ložiska na pravobřežní opěře a uchycená vegetace v jeho okolí.

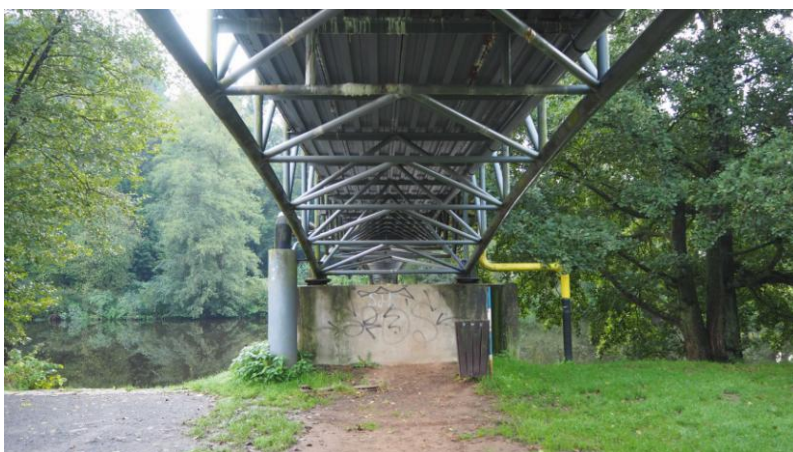
Pravobřežní pilíř porostlý mechem

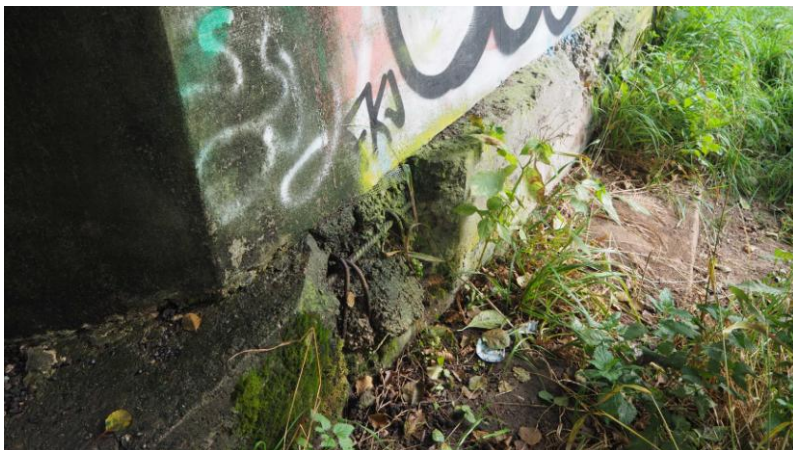
| 1.1 | Základy mostních podpěr a křídel | Základy bez viditelných poklesů. Základ pravobřežního pilíře je částečně obnažený a lokálně má obnaženou výztuž. |

Obnažený základ pravobřežního pilíře s obnaženou korodující výztuží.

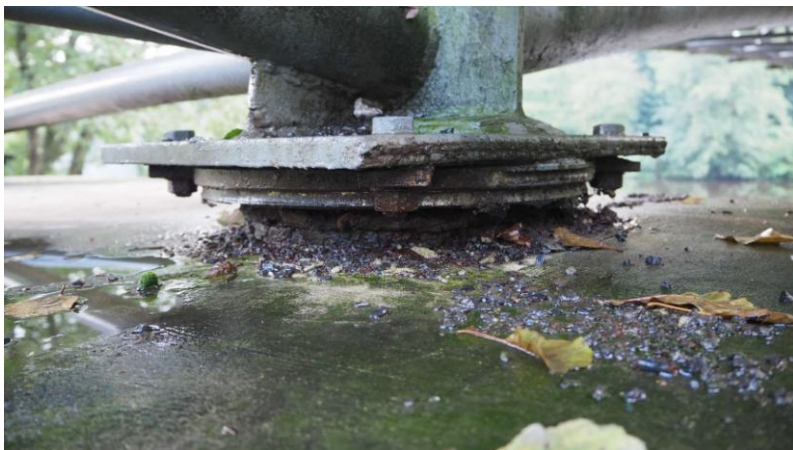
Koroze ložiska na pravobřežním pilíři.

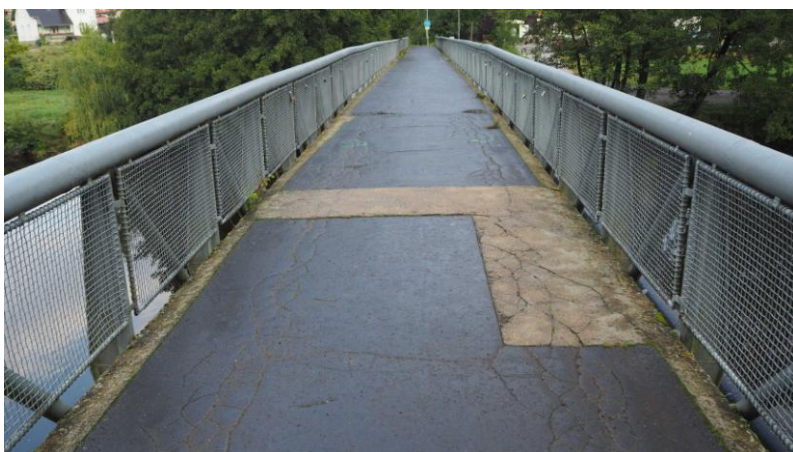
| 3.1 | Vozovka | Trhliny v povrchu vozovky, vozovka částečně opravena betonem, u levobřežní dilatace je výtluk v litém asfaltu v celé šíři komunikace. Nedostatečný příčný spád na vozovce, na celé mostovce se tvoří kaluže. Na krajích mostovky je lokálně uchycena vegetace. |

Degradovaný asfalt i jeho betonová výsrava na mostovce

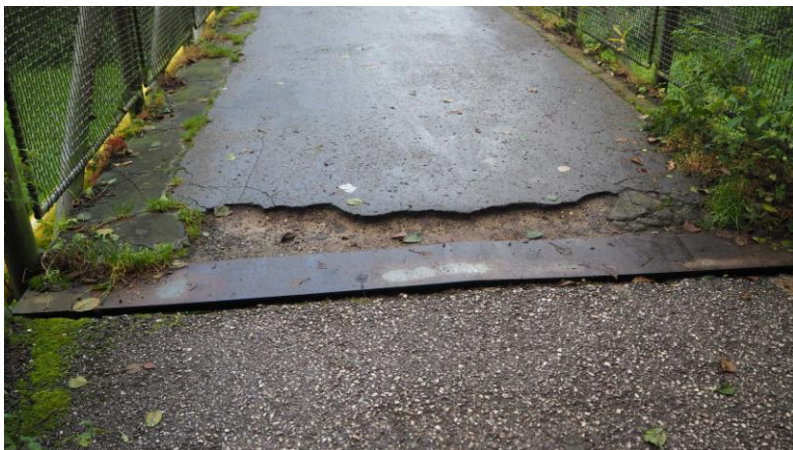
| 2.3 | Mostní závěry | Levobřežní dilatační plech je odhalený a na obou stranách dilatací zatéká na úložné prahy. |

Výtluky v asfaltu u levobřežní opěry spolu s obnaženým krycím plechem dilatace.

- osadit na most DZ s textem „Zákaz shlukování osob“
- opravit výtluky ve vozovce (především u levobřežní opěry)
- na základě výše uvedených podkladů zahájit projektovou přípravu na rekonstrukci mostu.

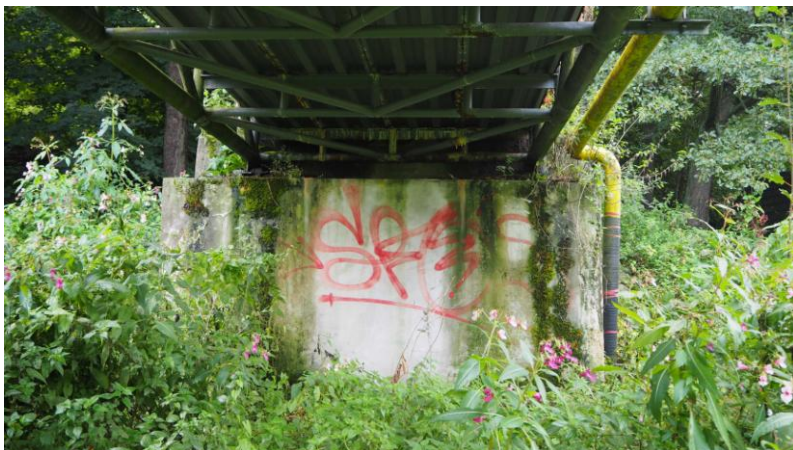
Levobřežní opěra s bujnou vegetací a zatékáním na úložný práh.

- odstranit vegetaci u mostu a na něm.

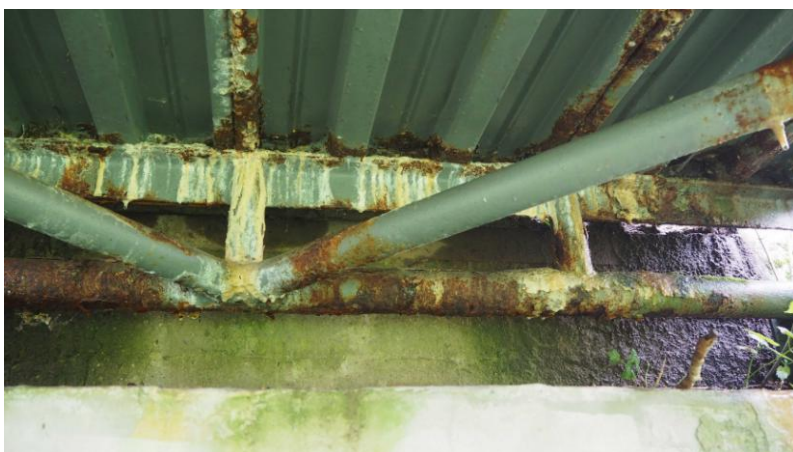
Zkorodovaný koncový příčník na levobřežní opěře.

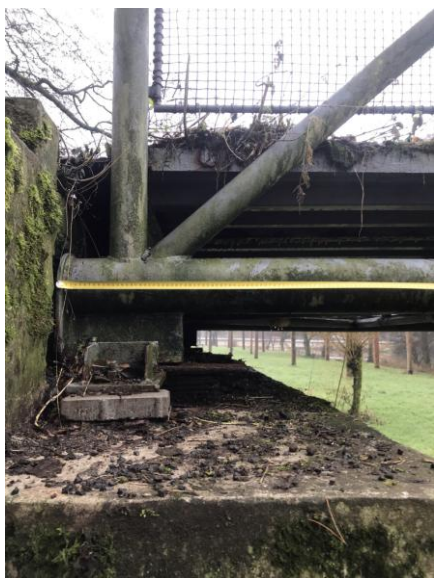
Provizorně opravené ložisko na levobřežní opěře s usazenou vegetací a nánosy usazenin.

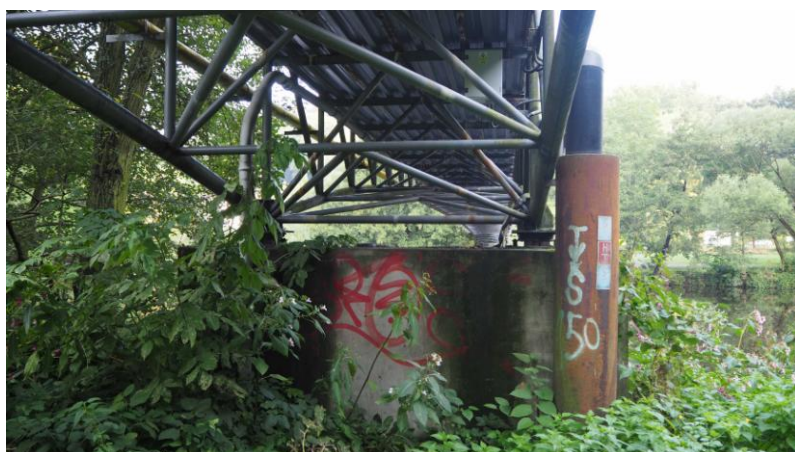
Levobřežní pilíř zarostlý vegetací a se známkami zatékání.

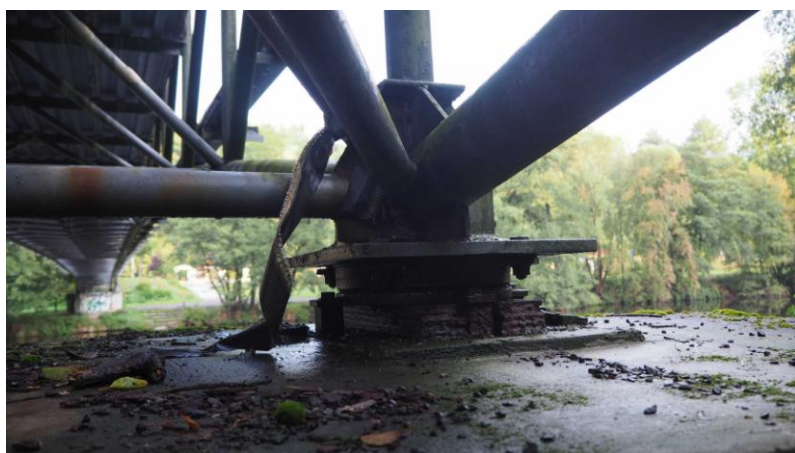
Detail ložiska na levobřežním pilíři s korozí ocelovým podložek.
