Lávka pro pěší přes Jizeru Malá Skála M-1

Objekt: Příhradová ocelová lávka přes Jizeru na Malé Skále

Prohlídku provedla firma: projektová kancelář VANER s.r.o., V horkách 101/1, Liberec 7

Datum provedení prohlídky: 19.12.2022

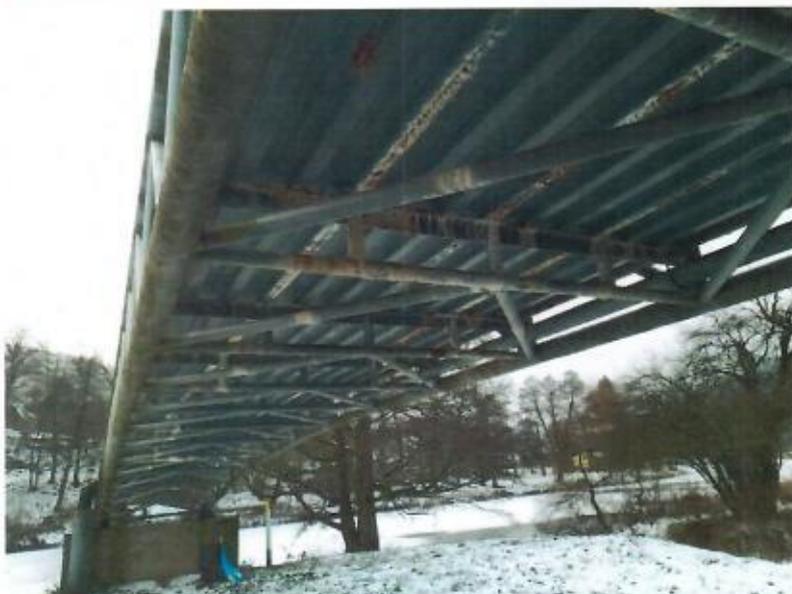
| 2.1 | Nosná konstrukce | V celém pohledu nosné konstrukce zatéká mezi spárami ztraceného bednění z ocelového profilovaného plechu a v místě zatékání jsou výrazné vápenné inkrustace s krápníčky, koroze plechu i nosné konstrukce v místech zatékání, největší korozi lze očekávat pod nabobtnalou PKO u opěr (Místy již šupinová koroze s výrazným oslabením ocelových profilů). Lokálně až plošně biologické napadení konstrukce. Nad levobřežním pilířem plošně porušená PKO horního profilu/madla příhradového nosníku. |

Podhled nk s průsaky a korozí na pravobřežním poli.

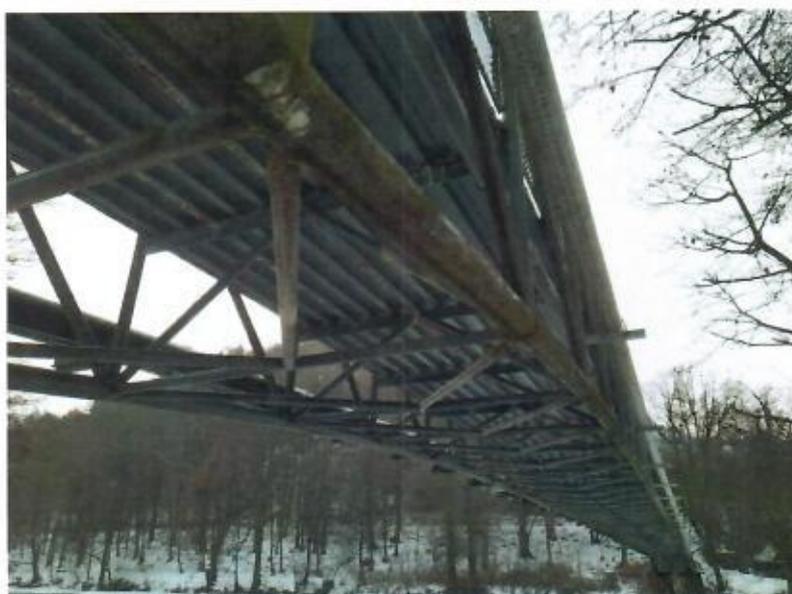
Podhled nk s průsaky a korozí v prostředním poli.

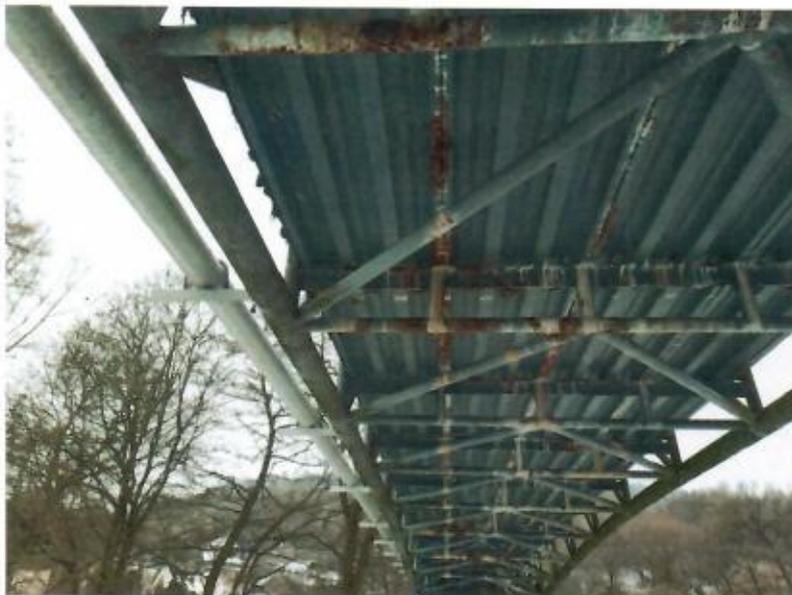
Podhled nž s průsaky a korozí na levobřežním poli.

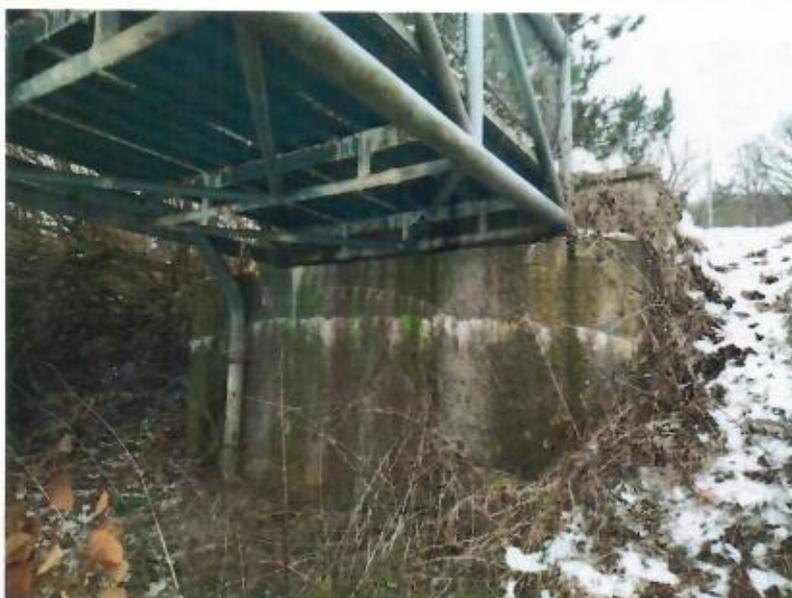
| 1.2 | Mostní podpěry, křídla, čelní zdi | Na opěry i pilíře zatéká z pohledu nosné konstrukce a dilatačními spárami. Na úložných prazích usazeny nečistoty, uchycen mech i další vegetace. Protékající vodorovná trhlina (pracovní spára) cca 0.5m pod horní hranou úložného prahu pravobřežní opěry. Uchycen mech a vegetace na pilířích a opěrách, více vlevo. Úložné prahy pilířů nejsou vyspádovány a drží se na nich voda. Závěrná zídka levobřežní s praklinou na vtoku a kavernami v místě styku s hlavními nosníky mostu. |

Pravobřežní opěra s vodorovným průsakem pracovní spárou .

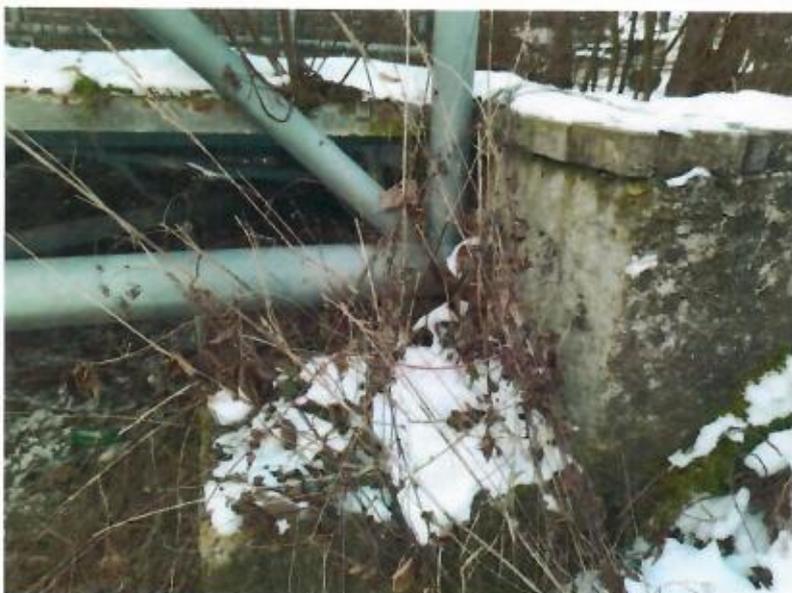
| 2.2 | Ložiska, klouby | Ložiska jsou značně zkorodovaná, zanesená nečistotami a na levobřežní straně jsou pod ložisky zkorodované podkladní vyrovnávací ocelové plechy, což způsobuje pohyb konstrukce a její zvýšené namáhání. |

Detail zaneseného ložiska na pravobřežní opěře a uchycená vegetace v jeho okolí.

- odstranit vegetaci u mostu a na něm. Očistit úložné prahy mostu. Odstranit zámečky z výplní zábradlí.
- Kontrolovat provizorní podepření ložisky na levobřežní opěře a případně ještě vypodložit.

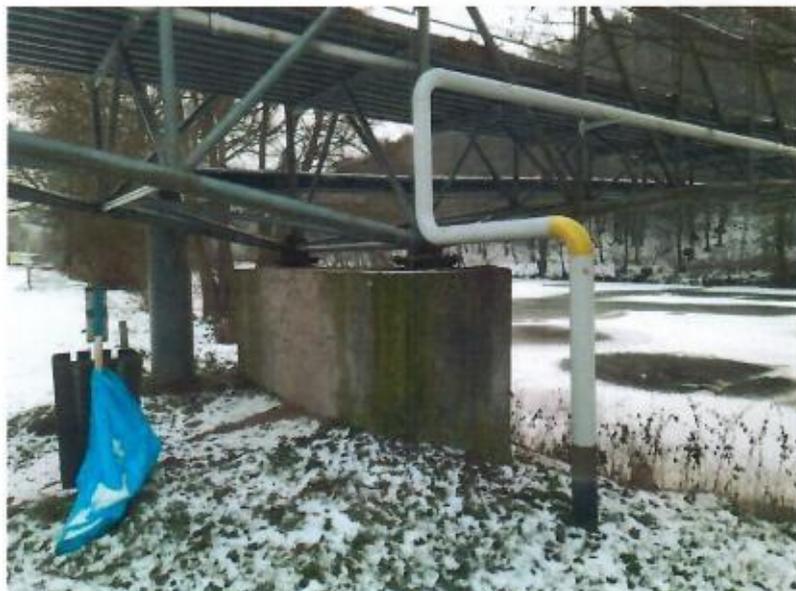
Pravobřežní pilíř porostlý mechem a s vedením plynového potrubí

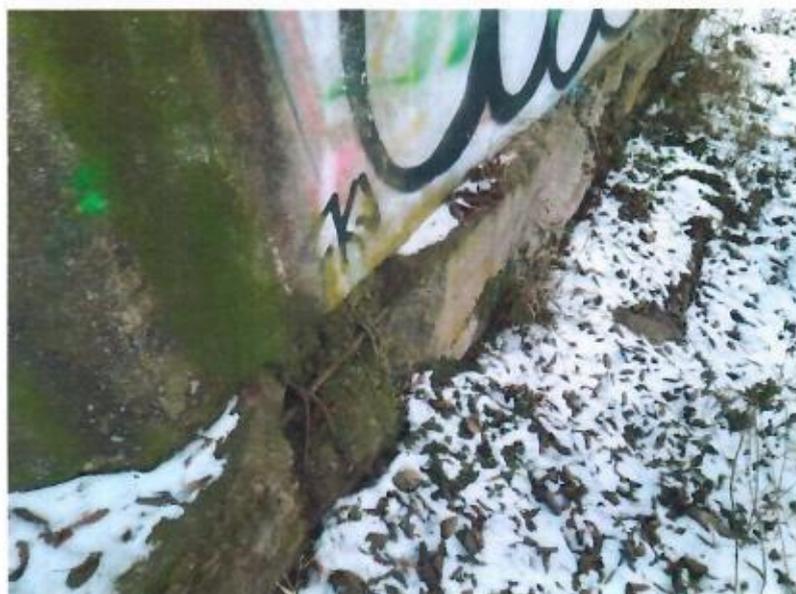
| 1.1 | Základy mostních podpěr a křídel | Základy bez viditelných poklesů. Základ pravobřežního pilíře je částečně obnažen a lokálně má obnaženou výztuž. |

Obnažený základ pravobřežního pilíře s obnaženou korodující výztuží.

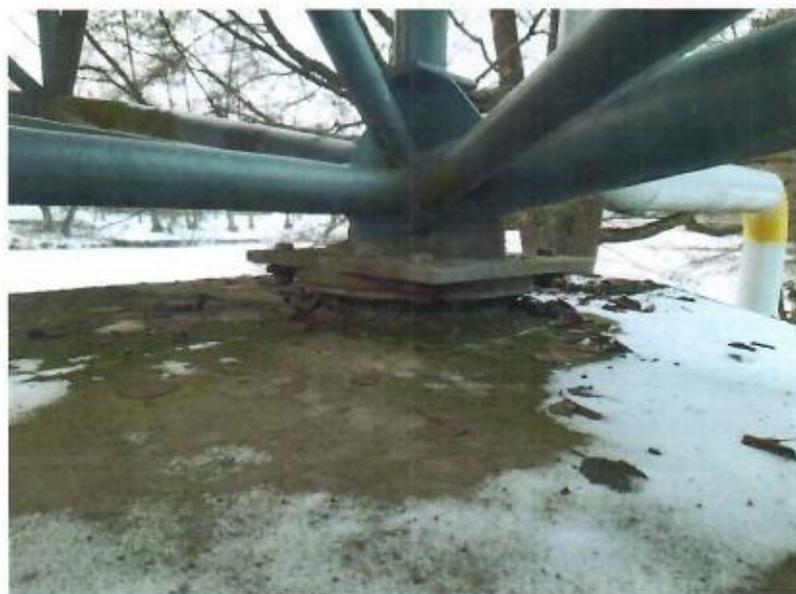
Koroze ložiska na pravobřežním pilíři.

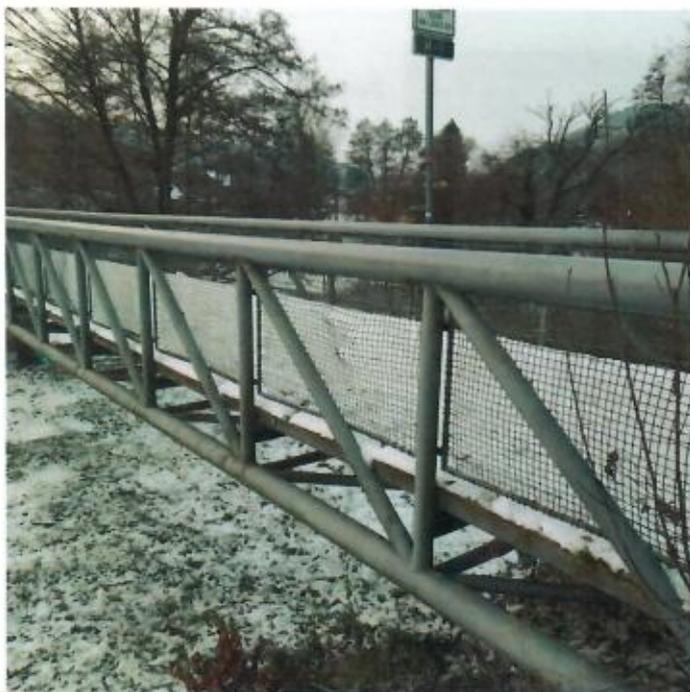
| 4.1 | Zábradlí | Výška zábradlí je jen 0.85m, dle ČSN 73 6201 je min. 1.10m. U zábradlí je lokálně poškozena PKO a zprohýbaná výplň z pletiva, lokálně biologické napadení a navěšené zámky na výplni zábradlí. Dvoumadlové zábradlí na výtoku je u jedné stojiny urezlé. |

Poškozená výplň zábradlí

- opravit výtluky ve vozovce (především u levobřežní opěry)
- zajistit opravu/zvýšení zábradlí na 1,10m.

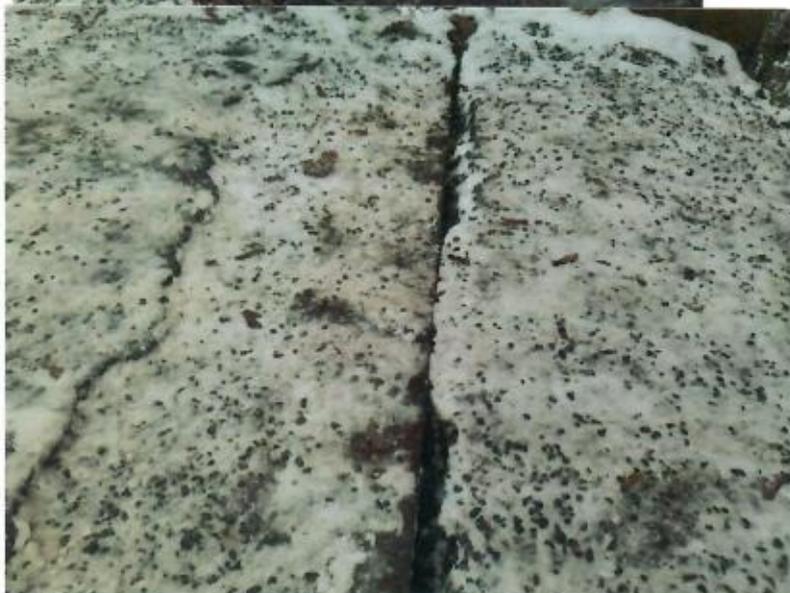
| 2.3 | Mostní závěry | Levobřežní dilatační plech je odhalený a na obou stranách dilatací zatéká na úložné prahy. |

| 3.1 | Vozovka | Trhliny v povrchu vozovky, vozovka částečně opravena betonem, u levobřežní dilatace je výtuk v litém asfaltu v celé šíři komunikace. Nedostatečný příčný spád na vozovce, na celé mostovce se tvoří kaluže. Na krajích mostovky je lokálně uchycena vegetace. |

Výtluky v asfaltu u levobřežní opěry spolu s obnaženým krycím plechem dilatace.

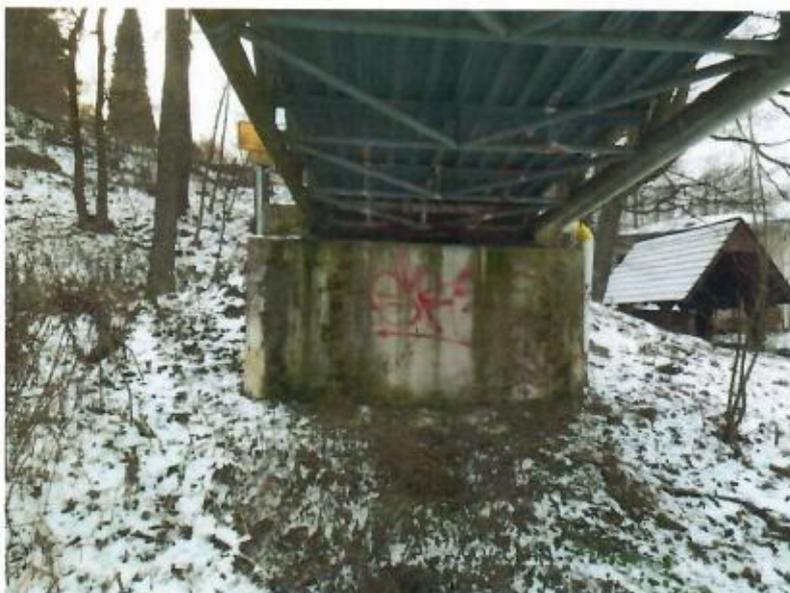
Levobřežní opěra s bujnou vegetací a zatékáním na úložný práh.

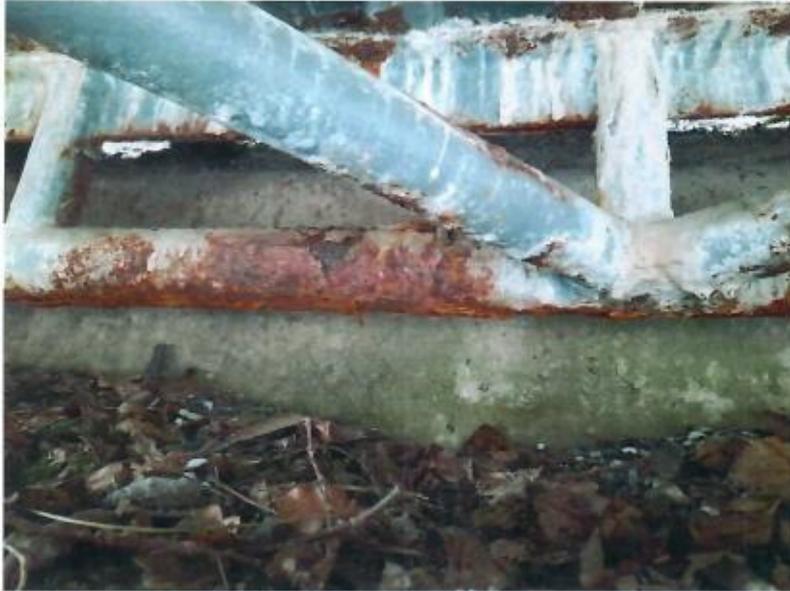
Zkorodovaný koncový příčník s vápennými inkrustacemi na levobřežní opěře.

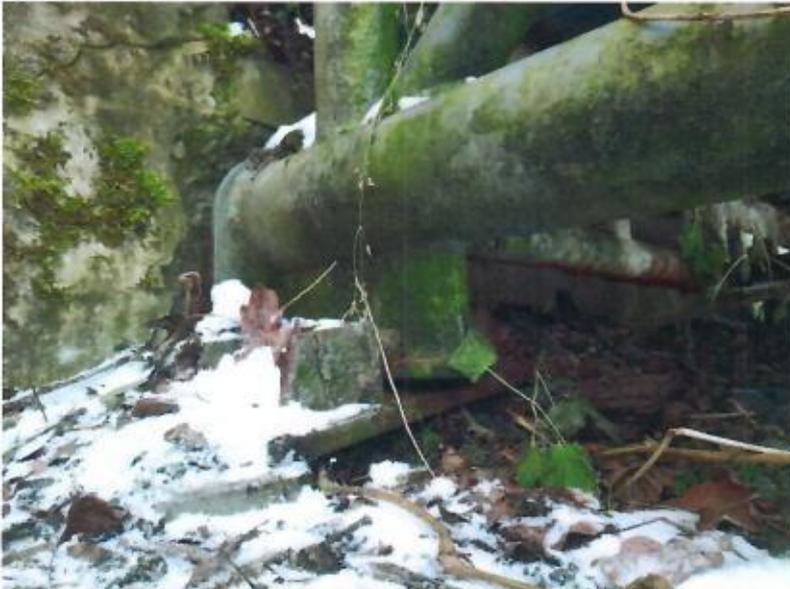
Provizorně opravené ložisko na levobřežní opěře s usazenou vegetací, nánosy usazenin a kavernou v závěrné zídce.

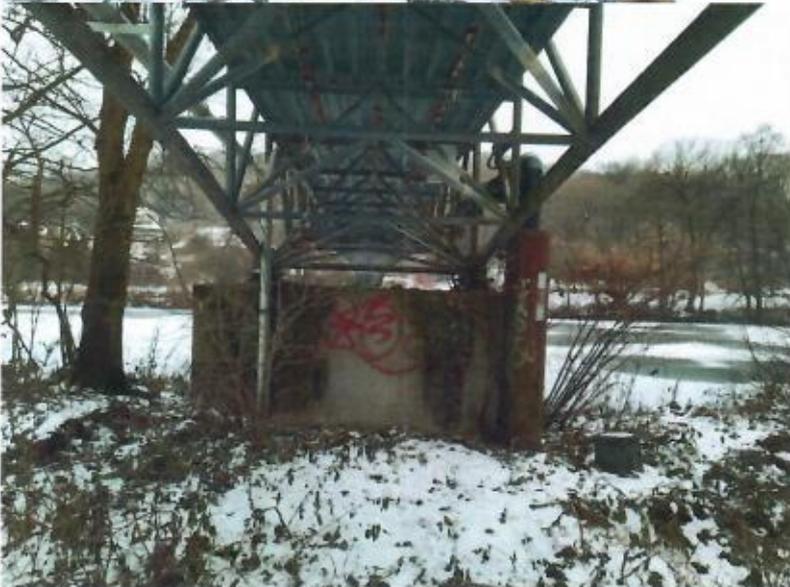
Levobřežní pilíř zarostlý vegetací a se známkami zatékání.

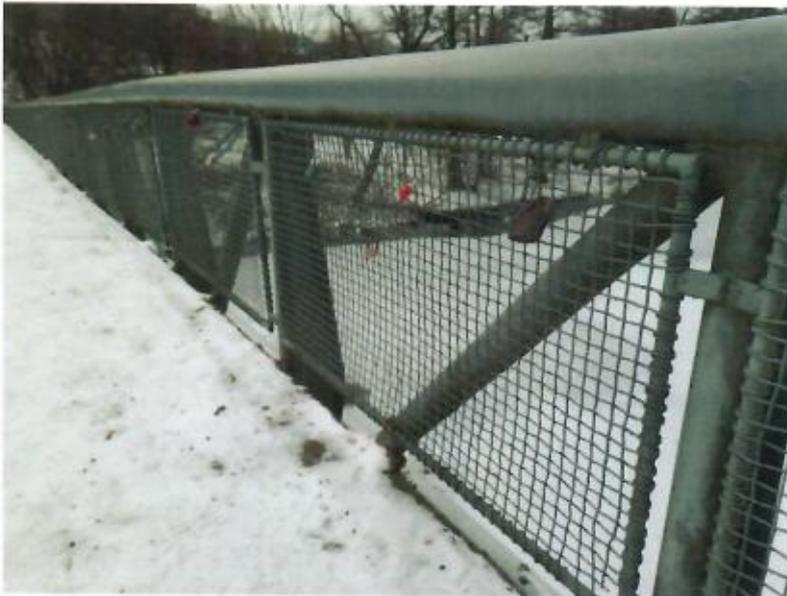
Zámečky na výplni zábradlí.

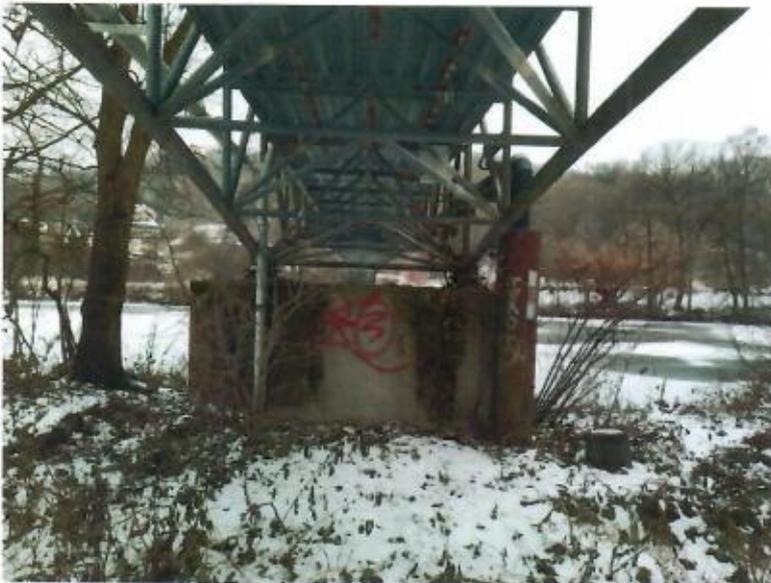
Levobřežní pilíř zarostlý vegetací a se známkami zatékání.
