Skalní hrad Vranov - situace skalních nestabilit u zděné schodové brány

Odborné stanovisko k možným příčinám a návrhy opatření

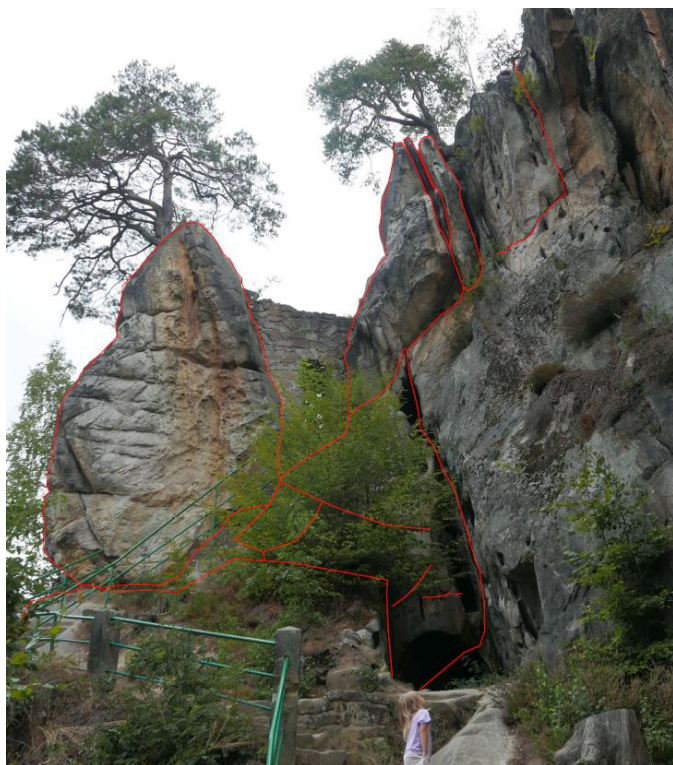
Obr.2 Pohled směrem od stánku s občerstvením

Okolí malé kamenné brány na schodišti je tvořeno vícero oddělenými bloky horniny, přičemž některé sedí na plochách s kritickými sklony a jejich dislokace vyplňují spadané balvany, suť, půda a kořenové systémy dřevin. Rozložení bloků oddělených dislokacemi je patrné z náčrtů obr.2-3.

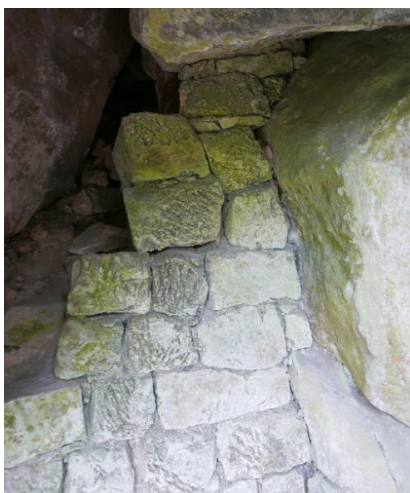
V centrální části za schodištěm vedoucím k bráně je oblast kde jsou velké bloky rozlámány na menší bloky až kameny. Na jednotlivých blocích jsou evidentní známky posunů. Pukliny související s deformacemi konstrukce zděné brány nejsou novým jevem, ovšem, v květnu 2022 deformace brány postoupily natolik, že znemožnily funkčnost osazených vrátek. Na základě odhadu z viditelných puklin a výpovědí osob pracujících v objektu, budou velké bloky zřejmě vykazovat posuny řádově do 1 mm za rok. Nelze však vyloučit skokové posuny blížící se řádu 10 mm. U objektu zděné brány nadále dochází k rozvoji puklin a hrozí riziko vypadávání jednotlivých kamenů. Klenba není v dobrém stavu. U brány je zjevný posun levé části nadol (z pohledu situace na obr.2). Je to v souvislosti z oblastí kde jsou bloky rozlámány na menší bloky až jednotlivé malé kameny. V této oblasti je i nejvíce narušená konstrukce opěrné zdi v kaverně níže na levé straně od brány (obr.4-5).

Obr.4 Zřícená opěrná zídka v kaverně pod skalním blokem nalevo od brány (viz obr.2)

V dohledné době je proto nutné obnovit tmel v bráně, a obnovit opěrné zdivo pod branou v kaverně, pokud možno v zesílené podobě. Zároveň je žádoucí v těchto, i jiných místech souvisejících s ohroženými bloky zřídit několik měřících míst aby se zmapovaly rychlosti a směry posunů. Při sanačních pracích je nezbytné postupovat obezřetně. Brána přenáší zatížení z bloků nacházejících se nad ní. Nevhodné zásahy tedy mohou způsobit jejich uvolnění. Shrnutí:

- Renovace a zpevnění původní opěrné stěny pod skalním blokem
- Renovace a zpevnění brány
- Monitoring deformací na trhlinách souvisejících s nestabilitou bloků
- Vypracování návrhů pro další možné způsoby stabilizace kritických bloků.
- Vypracování a realizace projektu pro stabilizaci uvolněných bloků s ohledem na bezpečnostní rizika i možného zachování historické konstrukce a přírodního rázu památky.

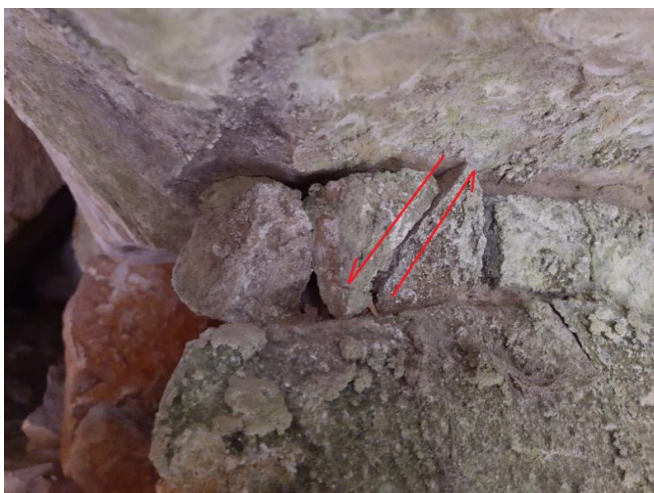
Obr.5 Detail porušení kamene opěrné zídky na styku s dosedajícím blokem. Bohaté solné výkvěty a krusty jsou patrné na původních blocích pískovce i opěrné zdi.

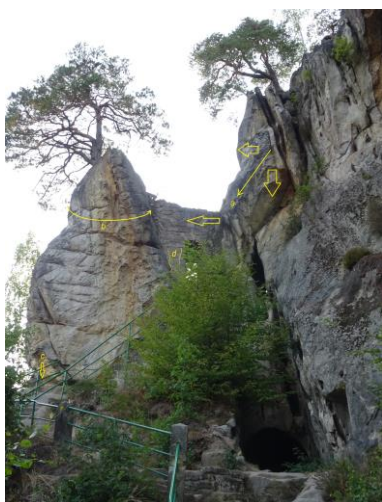
Na základě pozorování směru otvírání skalních trhlin v horní části masivu a puklin v konstrukci brány lze konstatovat, že významná část tlaku působícího dislokace pochází z hmoty bloků nad bránou, které jsou již z velké části odělené a nesoudržné. V obdobích zimy a jara, kdy dochází k periodickému zatékání a zamrzání vody do prostorů trhlin, nepochybně dochází k dalšímu otvírání trhlin v důsledku objemové expanze vody ve fázovém přechodu na led (cca. 9%). Na oddělování a posuny bloků má podružný vliv i tvorba kořenů a hmotnost dřevin rostoucích v trhlinách mezi jednotlivými bloky. Nelze vyloučit i vliv chemického zvětvávání a tvorby solí, které narušují povrch skály zejména v oblastech chráněných před atmosférickými srážkami (v kavernách a puklinách). Hmoty sedajících si horních bloků tlačí na překlad brány a potažmo sousední blok, což je patrné z poklesů a tvorby trhlin v konstrukci brány na kontaktu s tímto níže položeným blokem. Vnitřní rozlámané části bloku poklesávají, jak je patrné z destrukce opěrné zdi v kaverně (obr.4-5). Interpretaci působení hlavních sil a indikátory hlavních pohybů zobrazují obr. 6-7.

Obr.6 a) vektory sil působících na překlad branky a velký skalní blok, b) smysl předpokládaných pohybů bloků, c) prasklina indikující možnou rotaci bloku, d) praskliny u branky
